INFORME TÉCNICO N° 009 -2024-GRA/GG-GRRNGMA-SGRN.

ASUNTO : Informe técnico sobre la problemática del cableado en el mirador de cóndores en el cañón de Mayobamba.

FECHA : 18 de julio del 2024

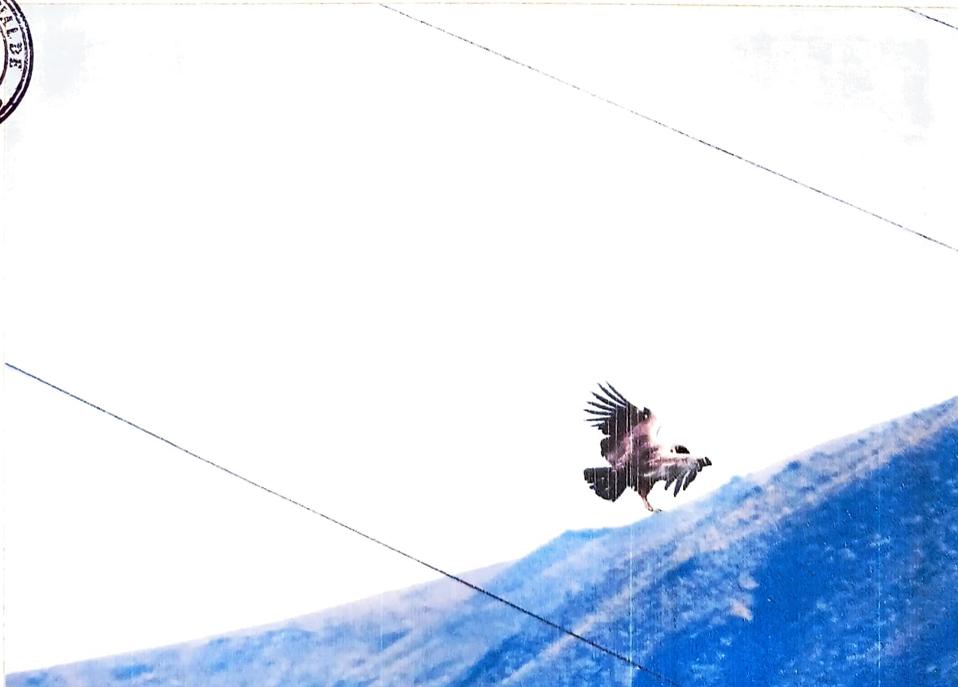
Imagen 2. Cóndor esquivando el cableado de alta tensión en el Mirador de Janamocco, cañón de Mayobamba, Valle del Sondondo. Distrito de Chipao. Ayacucho

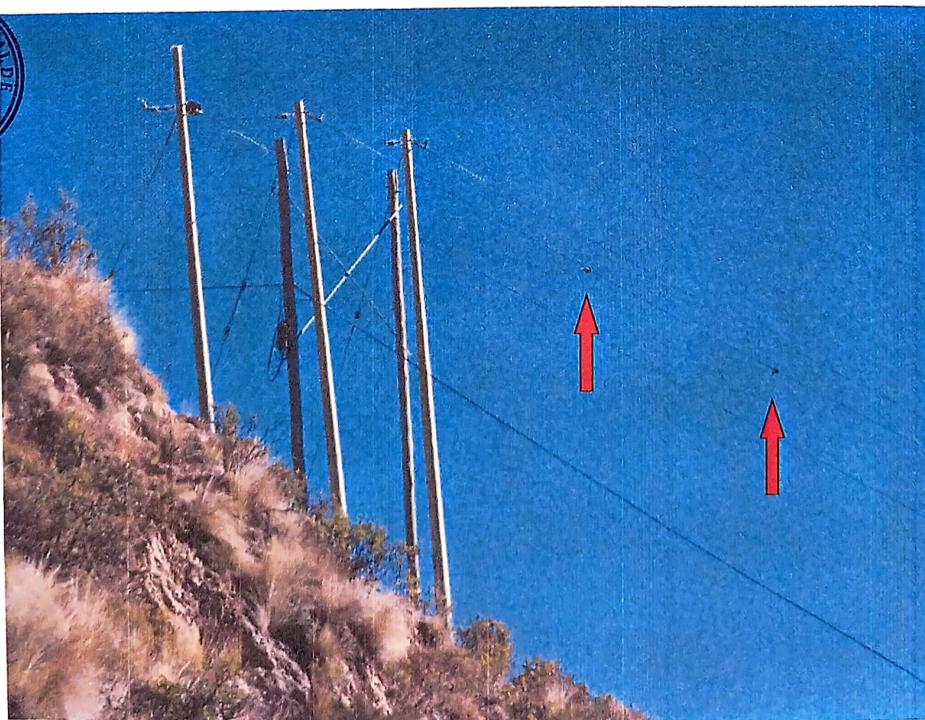
Electro Dunas (ELD) es una empresa que se dedica a la distribución y comercialización de energía eléctrica, de acuerdo con el diagnostico en campo, presta servicio en la provincia de Lucanas y el Sur de Ayacucho, donde se pudo identificar que se encuentra cruzando el hábitat del cóndor andino, dentro de la localidad de Mirador de Mayobamba (Valle del Sondondo). Dicho proviene del distrito de Lucanamarca, cruza el mirador de Mayobamba con dirección al distrito de Chipao.

La ubicación de dichos cables de alta tensión, viene generando la mortalidad por electrocución afecta con mayor frecuencia a especies de aves de tamaño mediano, sin embargo, el mayor riesgo de colisión de las aves con las líneas de tensión es con especies de aves de mayor tamaño, como el cóndor andino, debido a que sus extremidades puedan golpear a ambos conductores o a un conductor en pleno vuelo, esta colisión sumada más la velocidad de vuelo, ocasionan una caída aparatosa a tierra, pudiendo ocasionar muerte o daños físicos graves.

Imagen 3. Vista panorámica del tendido eléctrico de Electro Dunas S.A.A. en el Mirador de Mayobamba.

3. Tratándose de un mirador de Mayobamba que presenta una belleza paisajística única donde resalta el sistema de andenerías, el cañón de Mayobamba, río Mayobamba y el tránsito de vuelo de los cóndores desde el dormitorio de Condorcencca hacia el Mirador de Janamocco (Mayobamba) se muestra fuertemente impactada, evidenciando las maniobras que deben realizar para llegar al posadero en horas de la mañana y teniendo en cuenta las evidencias de colisión en: <https://www.youtube.com/watch?v=GLEu6iEQBnU> y muerte de individuos de cóndor andino como muestra el presidente de la comunidad de Mayobamba. Por ello se recomienda la reubicación del cableado de alta tensión que se encuentra en el Mirador de Janamocco (Mayobamba)

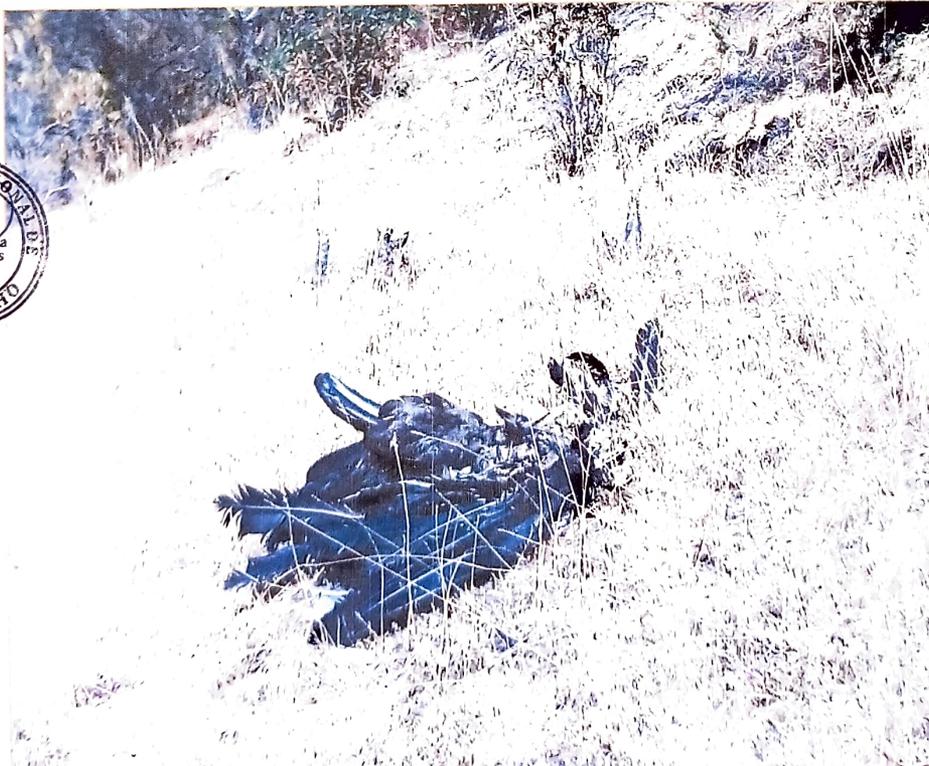
Según entrevistas a la población, en el año 2018, hubo un registro de un individuo de cóndor que sufrió daño por colisión con los cables, el mismo que se derivó a su rehabilitación al Zoológico La Totorilla de Ayacucho. Según el informe técnico N°034-2018-GRA/GG-GRDE-DRAA-DFFS/LWTC. La evidencia es registrada en la publicación científica sobre colisión de cóndor andino <https://www.youtube.com/watch?v=GLEu6iEQBnU>

Imagen 4. Restos del "cóndor andino" encontrados en la zona baja del Mirador de Janamocco en el Cañón de Moyobamba del distrito de Chipao

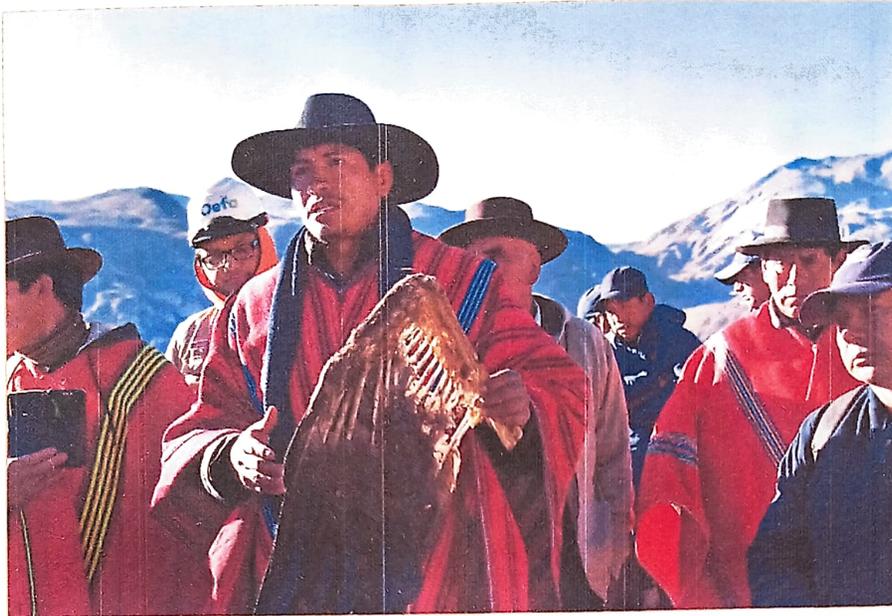
Imagen 5. Restos del "cóndor andino" mostrado por el presidente de la comunidad de Mayobamba, producidos por la colisión en los cables.

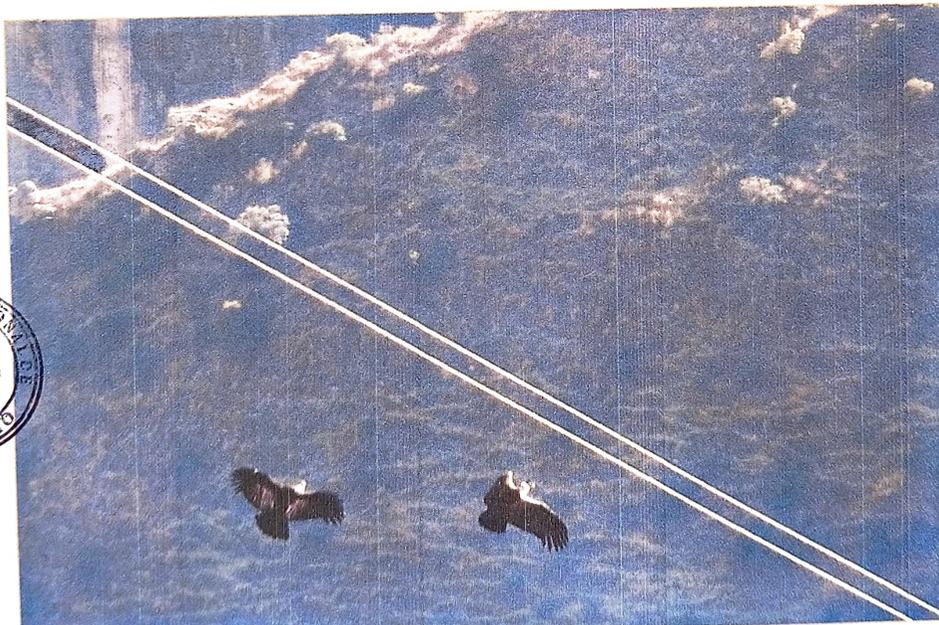
Imagen 7. Se apreció la dificultad de vuelo del "cóndor andino" a la llegada al posadero de Janamocco - Mirador del cañón de Mayobamba en las primeras horas de la mañana, debido a los cables de energía eléctrica de la Empresa Electrodonas.

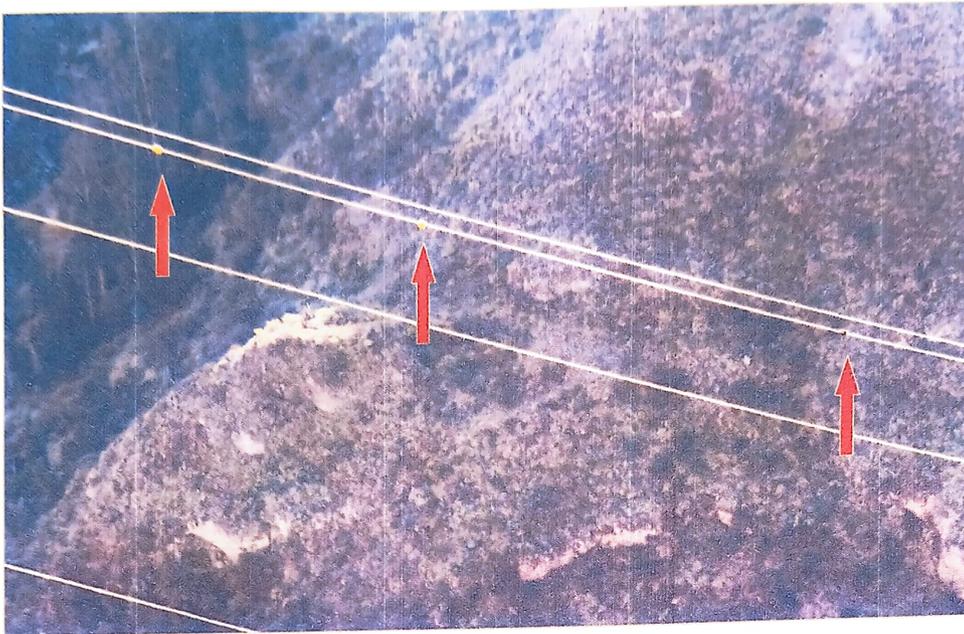
Imagen 8. Se ha visualizado la instalación realizada de *desviadores de vuelo* hace aproximadamente 3 meses atrás según la población, las cuales requieren un estudio previo del impacto hacia las aves, elaborado por especialistas y el cumplimiento de requisitos mínimos.

2. Solicitar a la Empresa ElectroDunas a través del Organismo Especializado en Fiscalización Ambiental OEFA, los instrumentos ambientales vigentes, estudio de impacto y monitoreos de los desviadores de vuelo instalados frente al cóndor andino.

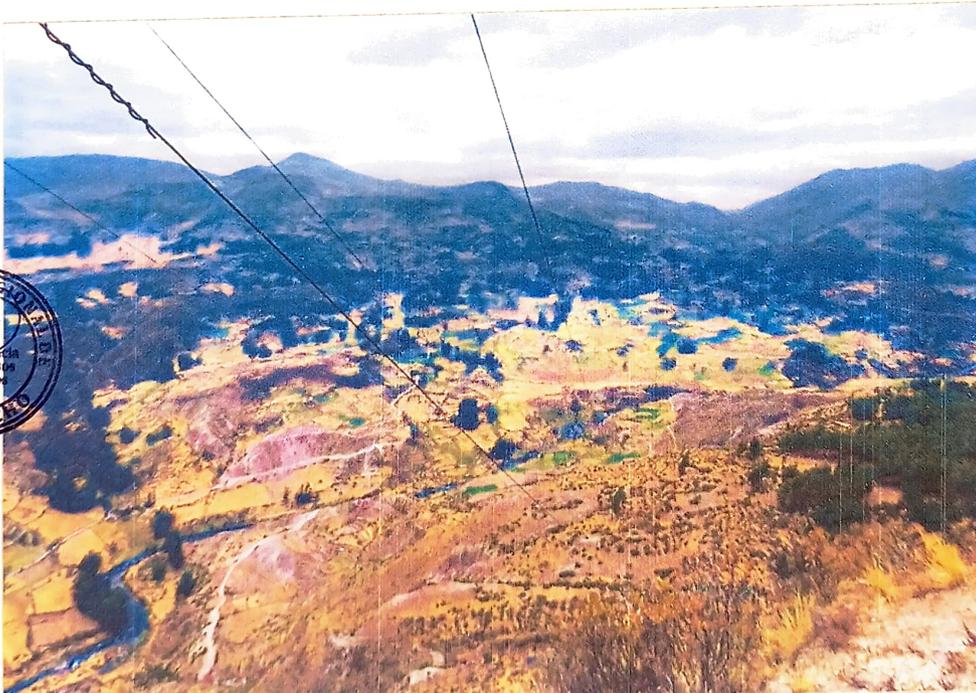
Imagen 9. Vista panorámica del tendido eléctrico de Electro Dunas S.A.A. en el Mirador del cañón de Mayobamaba, el cual distorsiona la belleza paisajística
